# 巴西“11.10”大停电原因分析及 对我国南方电网的启示

陈亦平, 洪军

**Analysis on Causes of Blackout Occurred in Brazilian Power Grid on Nov. 11, 2009 and Lessons Drawn From It to China Southern Power Grid**

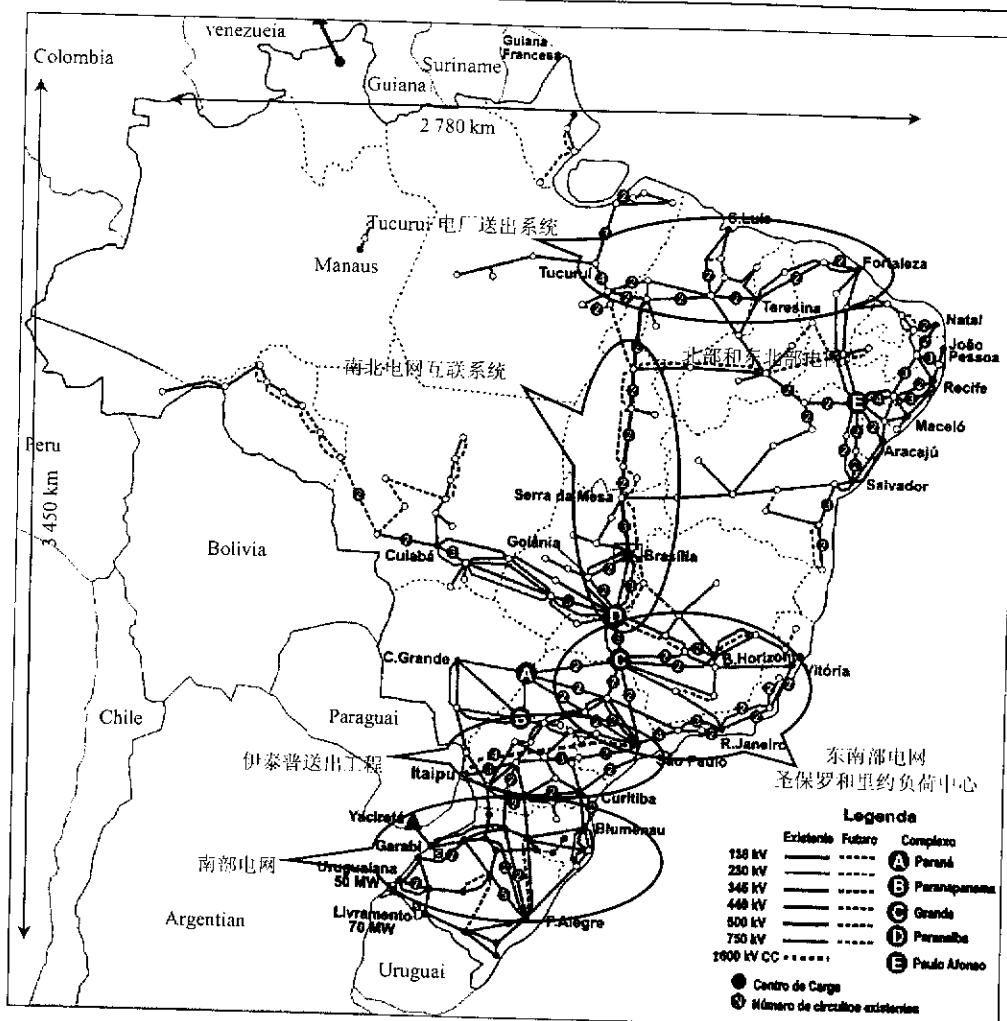
巴西电网的骨干网架包括: 由伊泰普水电站—圣保罗的送出工程; 连接北部和东北部电网的Tucurui电厂送出系统; 南北电网互联系统(交流线路长约1 028km)。在圣保罗和里约热内卢地区的负荷中心, 形成了各种电压等级并存的复杂电磁环网。巴西电网地理接线如图1所示。

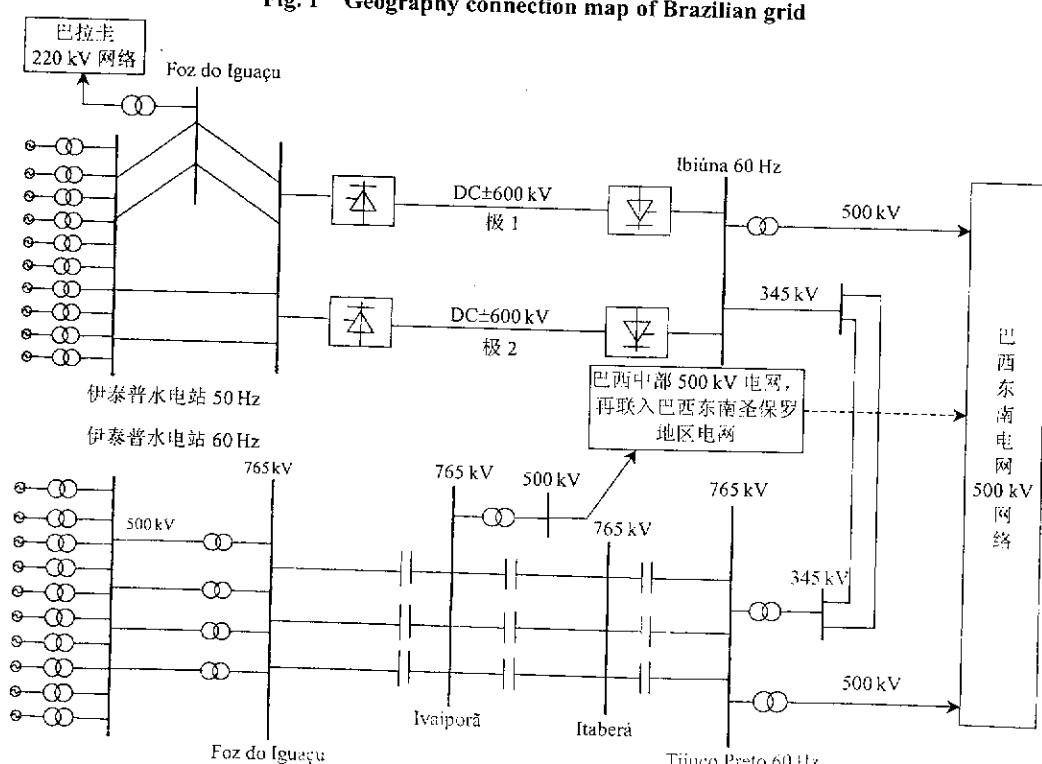
伊泰普送出系统网络概况如图2所示。伊泰普水电站作为当今世界第2大水电站, 安装有20台70万kW机组, 承担了巴西电网20%的电力供应。其发电机分为2组, 每组10台。一组发电机以巴西电网额定频率60Hz运行, 另一组发电机以巴拉圭电网额定频率50Hz运行。60Hz的一组发电机通过3回非同杆并架的750kV、900km线路输送到巴西东南部电网的圣保罗地区。50Hz的另一组发电机通过2回±600kV、785/805km直流输送6 300MW

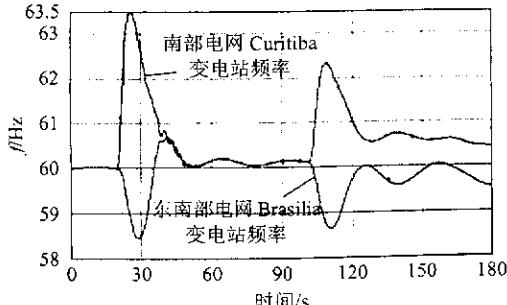
图 3 巴西南部电网和东南部电网频率变化波形  
Fig. 3 The frequency waveform in southern and south-east Bazillion grid

在事故后 1~2 s 的时间内, 振荡中心所处区域线路因距离保护动作相继跳闸。此时仅剩下 525 kV Londrina—Assis—Araraquara 的线路因振荡闭锁, 逻辑正确闭锁保护而未跳闸, 保持南部电网和东南部电网联网运行。在振荡过程中, 南部电网频率最高达 63.5 Hz, 东南部电网最低频率降至 58.3 Hz, 如图 3 所示。
